**GAMBARAN SARANA SANITASI PARIWISATA PANTAI
SASAK KECAMATAN RANAH PESISIR KABUPATEN
PASAMAN BARAT TAHUN 2023**

**PRODI D3 SANITASI
JURUSAN KESEHATAN LINGKUNGAN
POLITEKNIK KESEHATAN KEMENTERIAN RI
PADANG
2023**

Overview of Sanitation Facilities for Sasak Beach Tourism, Ranah Pesisir District, West Pasaman Regency in 2023

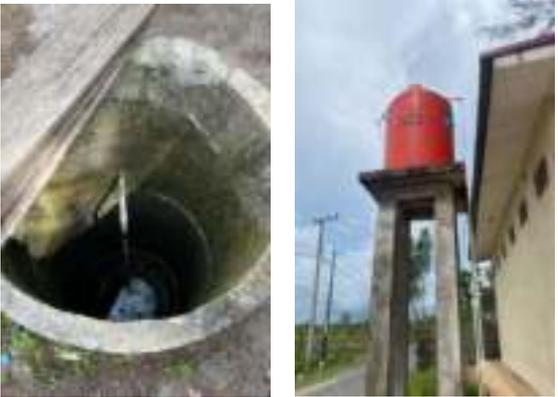
3.	Penyediaan air bersih

The first image shows a circular concrete well opening with a metal pipe extending into the ground. The second image shows a red cylindrical water tower mounted on a concrete structure next to a building.
4.	Toilet

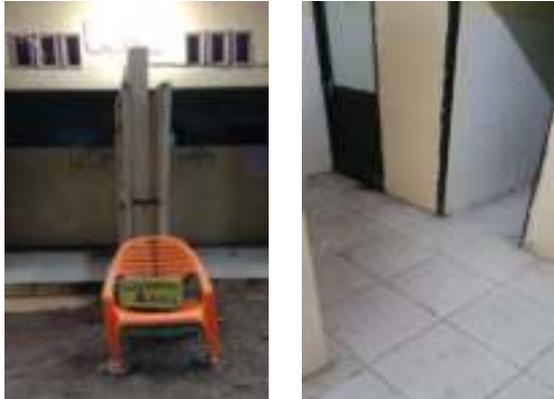
The first image shows an outdoor toilet structure with a wooden door and a small orange plastic chair in front. The second image shows an indoor area with white tiled floors and a doorway.
5.	Pembuangan sampah

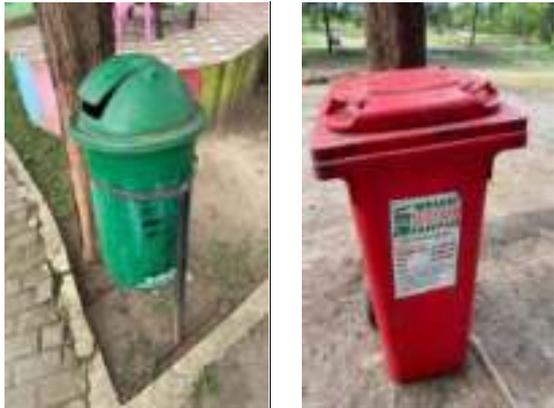
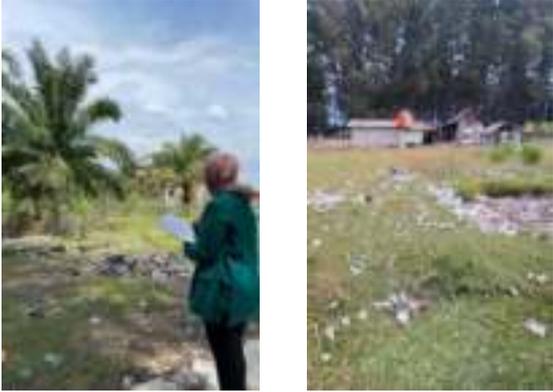
The first image shows a green trash bin with a lid, situated outdoors near a tree. The second image shows a red trash bin with a lid, also outdoors.
